Korrosionsschutz HiLine

Parkpalette PQ-DC / PQ-AC querverschiebbar

2. Systemspezifischer Korrosionsschutz HiLine, Parkpalette PQ-DC / PQ-AC

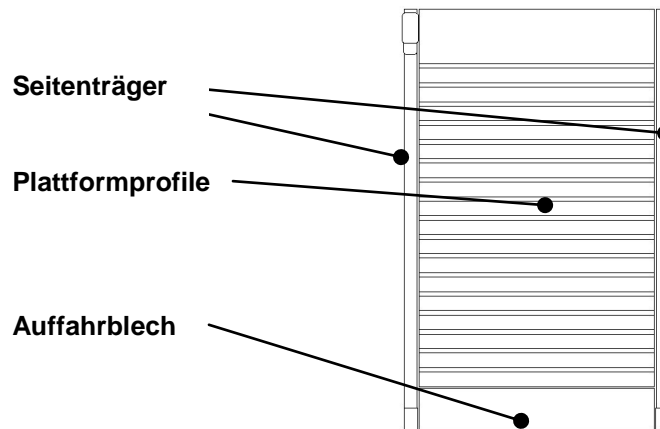
Quertraversen, Rollenlagerung sind nicht ersichtlich, da diese unterhalb der Plattformprofile montiert sind

DC / AC
Plattformprofile	Feuerverzinkt nach DIN EN ISO 1461, Schichtdicke ca. 45 µm
Seitenträger	Feuerverzinkt nach DIN EN ISO 1461, Schichtdicke ca. 55 µm
Auffahrblech	Feuerverzinkt nach DIN EN ISO 1461 Schichtdicke ca. 55 µm.
Schienenanlage	Feuerverzinkt nach DIN EN ISO 1461, Schichtdicke ca. 55 µm
Schrauben, Muttern und Scheiben	Galvanisch verzinkt
Befestigungsschrauben der Plattformprofile	Galvanisch verzinkt
Quertraversen	Feuerverzinkt nach DIN EN ISO 1461, Schichtdicke ca. 55 µm
Restliche Stahlteile	Wie z. B. Rollenlagerung, Halterung für Elektronikkasten, hintere Halterung für Sicherheitsleiste und andere Kleinteile kugelgestrahlt (Reinheitsgrad SA 2,5) und grau pulverbeschichtet (Epoxid-/Polyesterbasis) RAL 7040, Trockenfilmschichtdicke ca. 60 – 80 µm
